**Two fatalities as a result of a failure of a bonnet-to-body flange****DATE, LOCATION & KEYWORDS**

| Date | : 19 November 2013 | Product | : Boiler Feed Water / Steam |
| Entity | : RC/RBE | Equipment | : Motor Operated Valve |
| Unit | : CCR (unit 72) | Main type of consequence | : 2 fatalities |

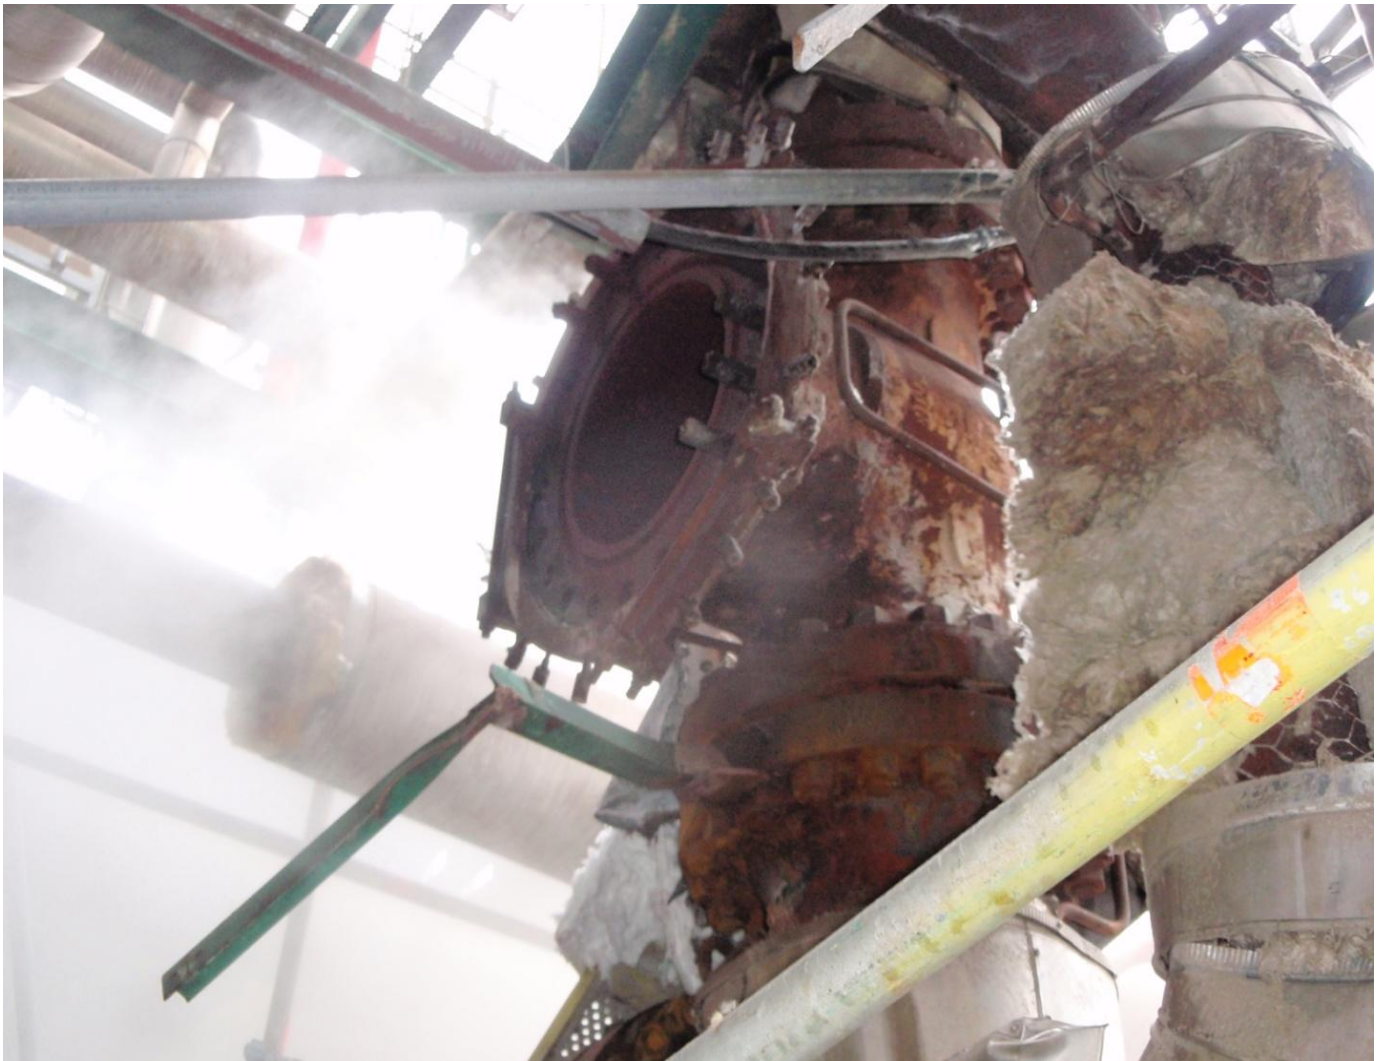
**Attachments:**

Two contractors were reinjecting sealant on a leak box on the bonnet-to-body flange of a 16 inch motorized valve, when suddenly the studs of the flange failed.

The bonnet was launched into the process area, and landed at a 25 m distance.

| Immediate causes | failure of studs on a bonnet-to-body flange of a Motor Operated Valve during re-injection on a leak box |

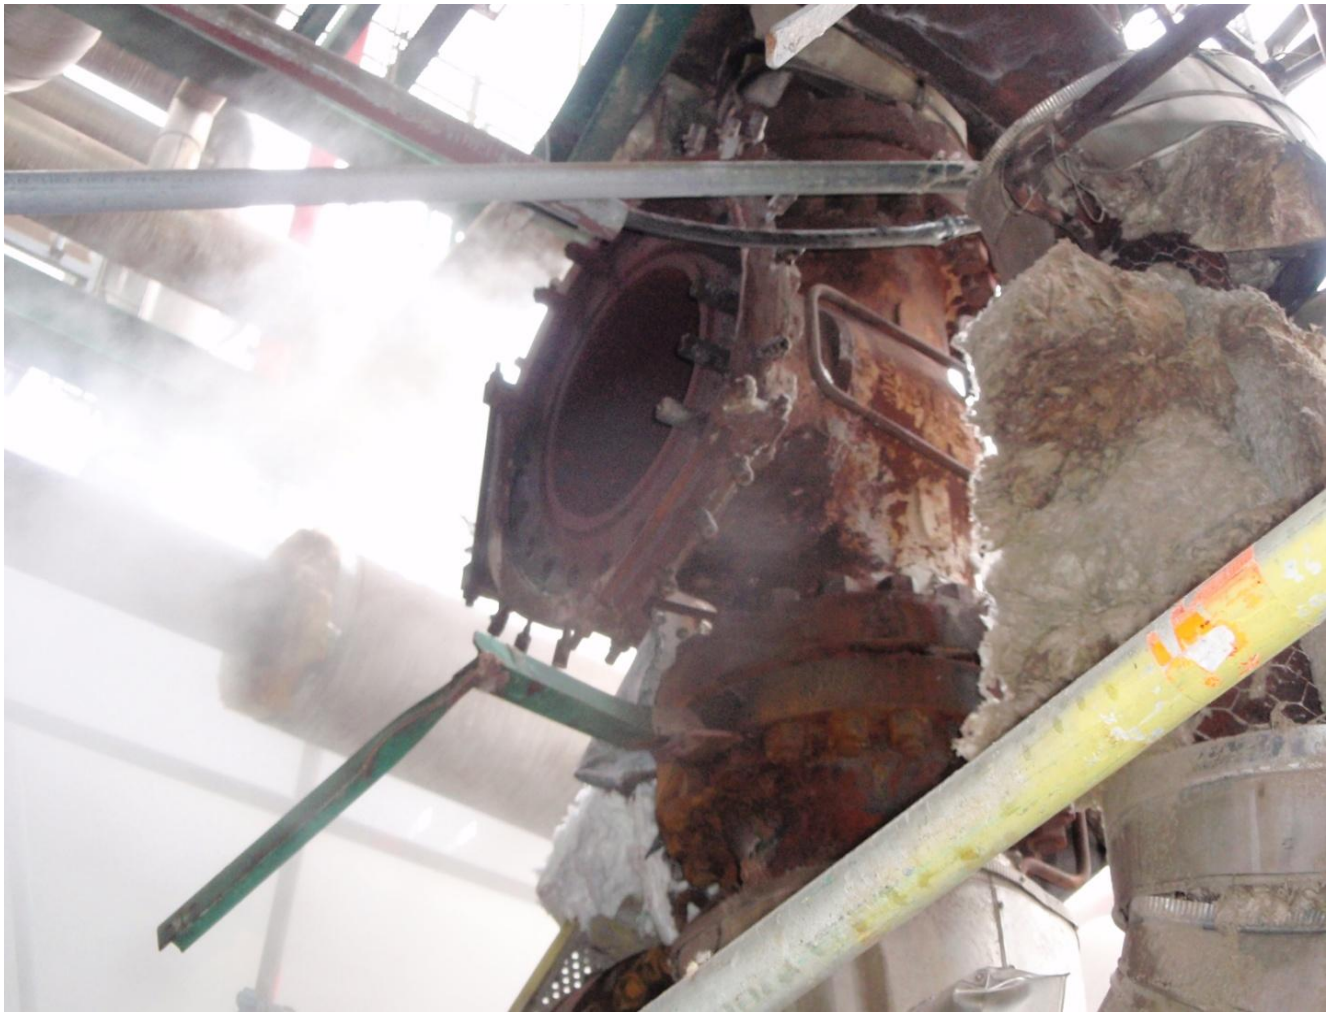
**Annexes:**

Deux salariés d'une entreprise extérieure étaient en train de réinjecter un durcissant dans une boîte d'étanchéité sur une bride boulonnée d'une vanne motorisée (MOV) de 16 pouces, quand soudainement les boulons ont cassé.

Le chapeau de vanne a été éjecté dans l'unité de production et a atterri à une distance de 25m.

| Causes immédiates | rupture des boulons d'une tête de vanne motorisée (MOV) pendant une réinjection dans une boîte d'étanchéité |
